Rapport Brandskydd

Kundnamn: Bostadsrättsföreningen Trekungahuset	
Fastighet/Objekt: Brf Trekungahuset	
Adress:	
Postnummer:	Ort:
E-post: *	
Telefon: 040-302212

Kundnummer: 542463	Rapportnummer: 85001625-A2	Besöksdatum: 2019-11-29
Tekniker: Andreas Lindblom		
E-post: andreas.lindblom@anticimex.se		
Telefon: +46709150122

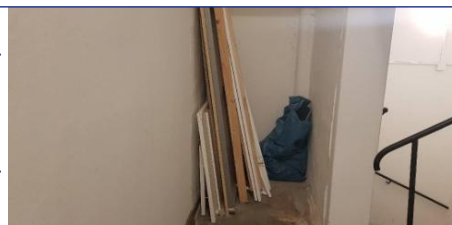
Trapphus, Förvaring

Trapphus - Brännbart material, placering. Risk för förhöjd brandrisk och okontrollerad brandspridning. Risk för förhöjd brandbelastning och ökad brandspridning.

Åtgärdsförslag: Städa undan det brännbara materialet.

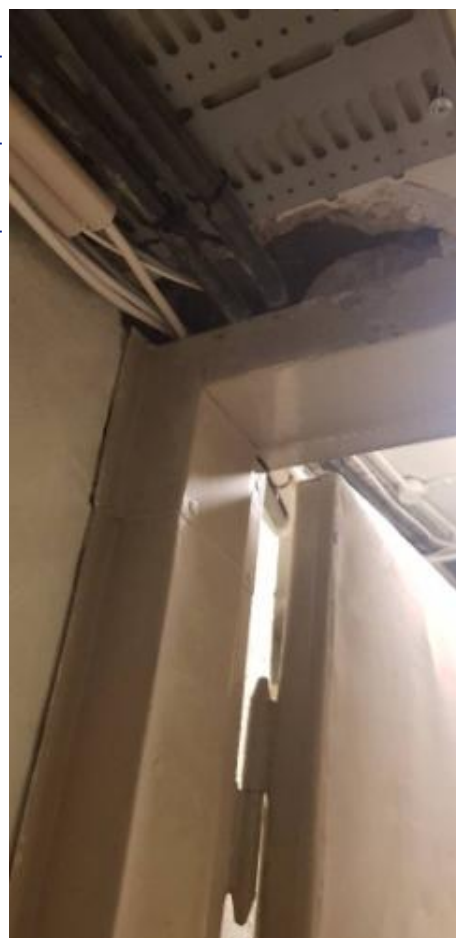
Källare, Väggar

Brandcell/-vägg, genomföring ej tätat. Genomföringar får inte försämra brandcellen/-väggens avskiljande funktion

Åtgärdsförslag: Täta kabelgenomföringen med typgodkänt material och metod. Exempelvis med en typgodkänd brandskydds massa.
